Monica Baldassarri, Federico Andreazzoli, Luca Parodi, Gianluca Pesce, Matteo Sicios

*“Per tor via la speranza a chi si fosse di poterli riavere”<sup>1</sup>*  
*Tecniche di abbattimento e di demolizione delle strutture fortificate medievali:*  
*primo bilancio delle fonti scritte, iconografiche e archeologiche*

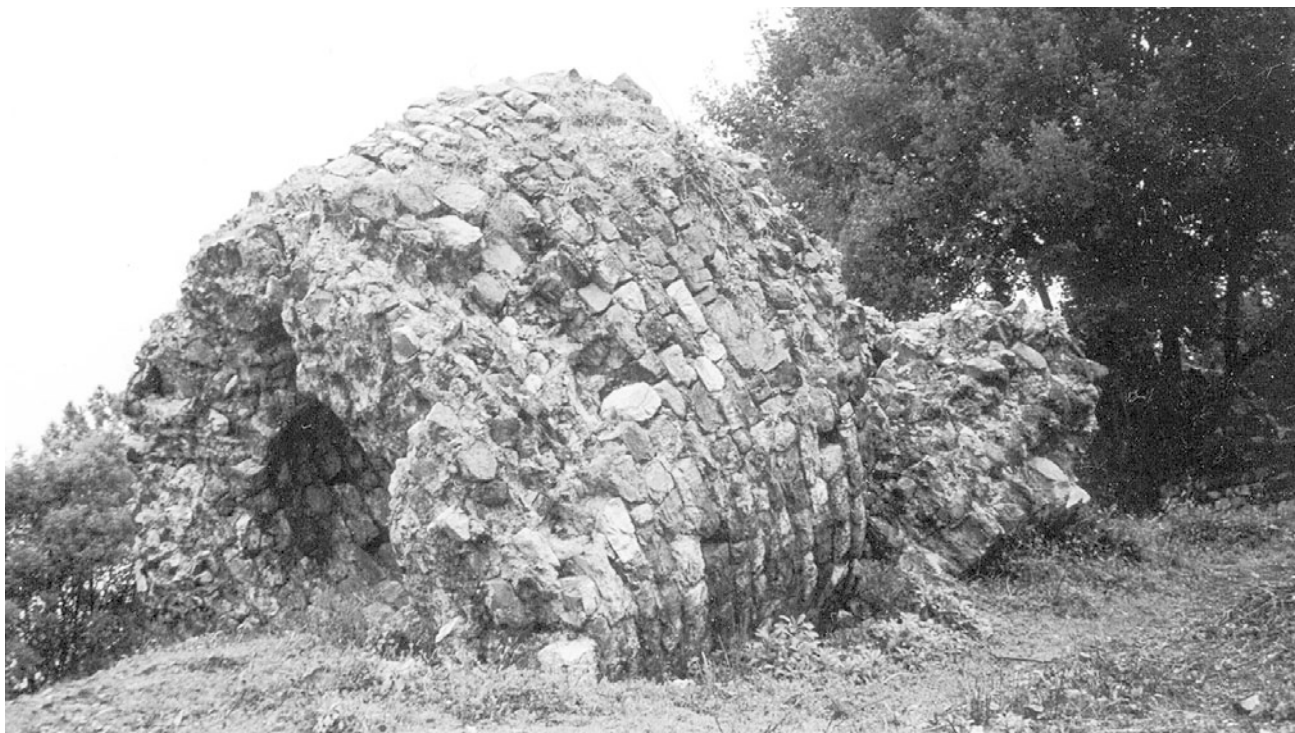
Fig. 1 – Il moncone della torre della Brina risultato dall'operazione di abbattimento.

Questo contributo è il primo frutto di una riflessione collettiva scaturita da ricerche diverse, condotte su strutture fortificate differenti (la torre del Marocco ed il cassero turrito del castello della Brina, Fig. 1) che tuttavia mostravano tracce di abbattimento o demolizione per così dire “simili”: erano evidentemente non legate a cedimenti di tipo strutturale, ma ad atti volontari e sistematici, mirati allo smantellamento pressoché definitivo di tali costruzioni.

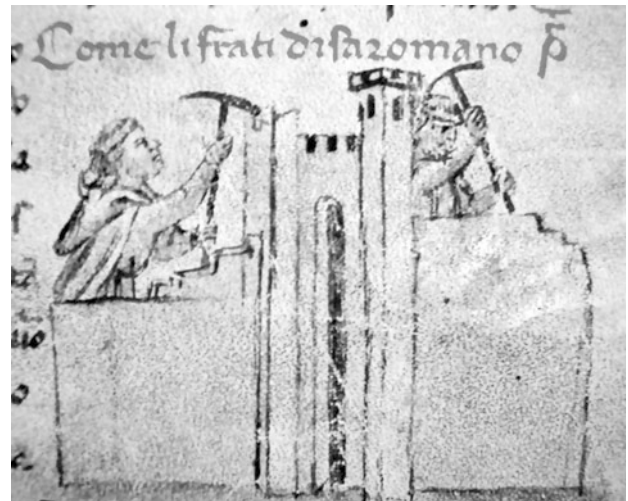
Fig. 3 – G. Sercambi, *Croniche del Codice Lucchese* (Lucca, Archivio di Stato): «Come li frati di Sa Romano disfecero la porta del castello, che era contra alla chieza di Sa Romano».

della porta del castello di Lucca da parte dei monaci di S. Romano (Fig. 3) ed il completo smantellamento della stessa fortezza per opera dei *magistri* fiorentini e lucchesi (Fig. 4)<sup>41</sup>, interventi praticati in entrambe le circostanze al di fuori di un'azione militare in senso stretto.

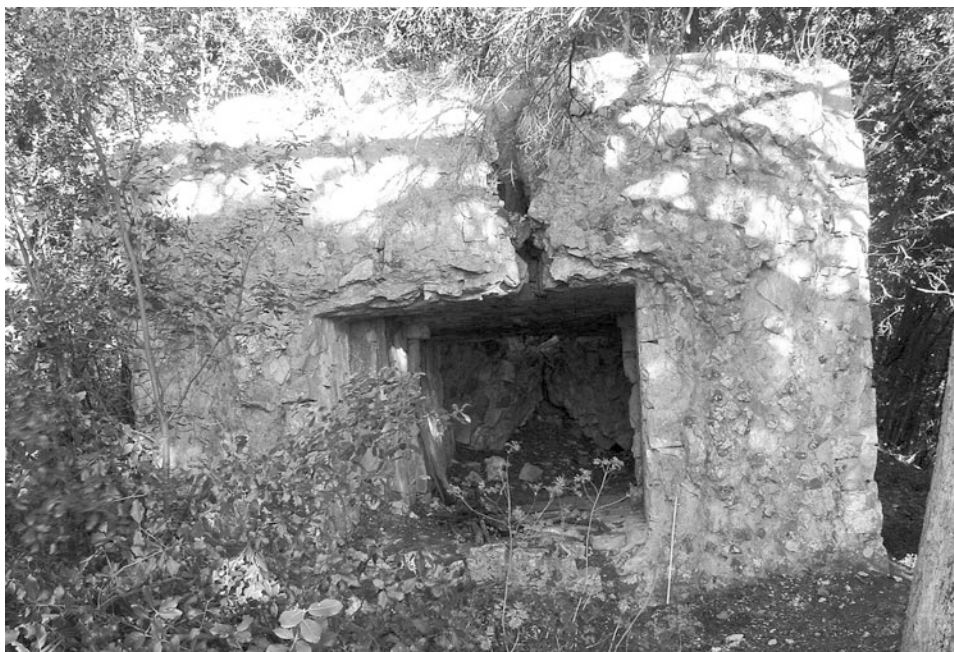
Fig. 7 – Cerretaccio. Il troncone di torre, coricato su un lato, mostra l'interfaccia di rottura dal basamento; sono visibili i tagli (1), (2), (3). Il taglio (1) è visibile sul lato di destra del troncone a partire dall'interno, il (2), sempre sul lato di destra, è effettuato sull'esterno della muratura. Il taglio (3) si intravede lungo il perimetro esterno del lato a sinistra.

considerare questo come frutto di un degrado ed appare maggiormente verosimile l'interpretazione che vede in un'azione volontaria di demolizione la causa della mancanza<sup>64</sup> (Fig. 7).

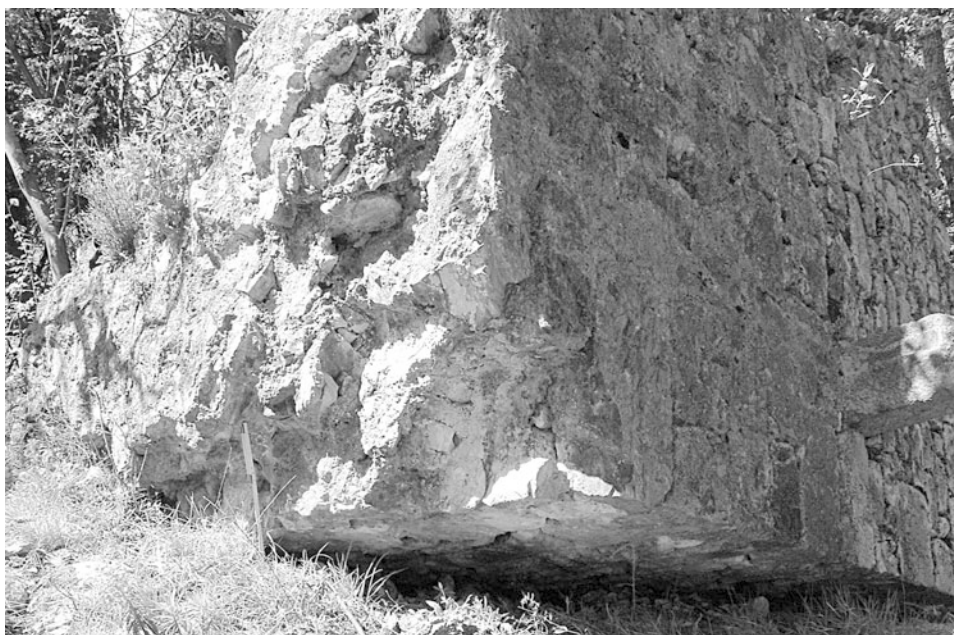
Fig. 8 – Montecastrese. Parte del troncone della torre abbattuta (nord-est); si nota la traccia dell'ampio scalzamento, taglio (2), effettuato sull'angolo.

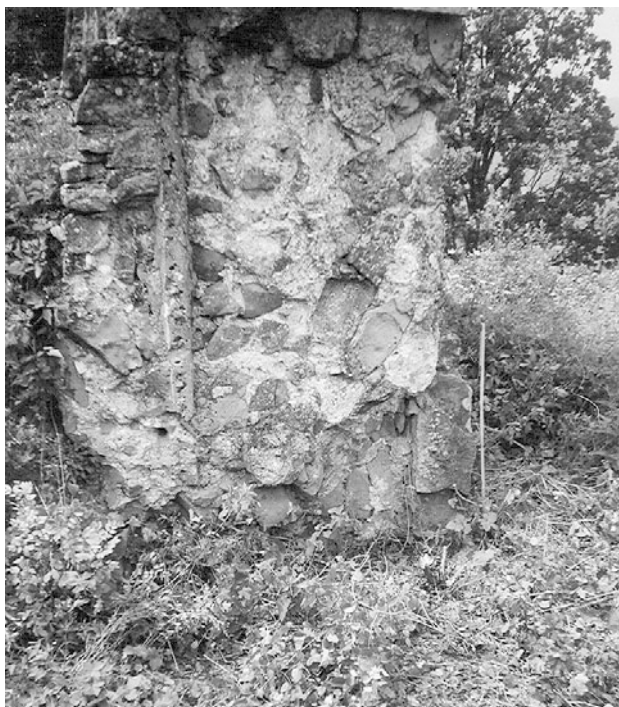
Fig. 9 – Cosseria. Parte del troncone di torre abbattuto; in basso a destra si nota il taglio (1), che doveva essere stato eseguito all'angolo della torre.

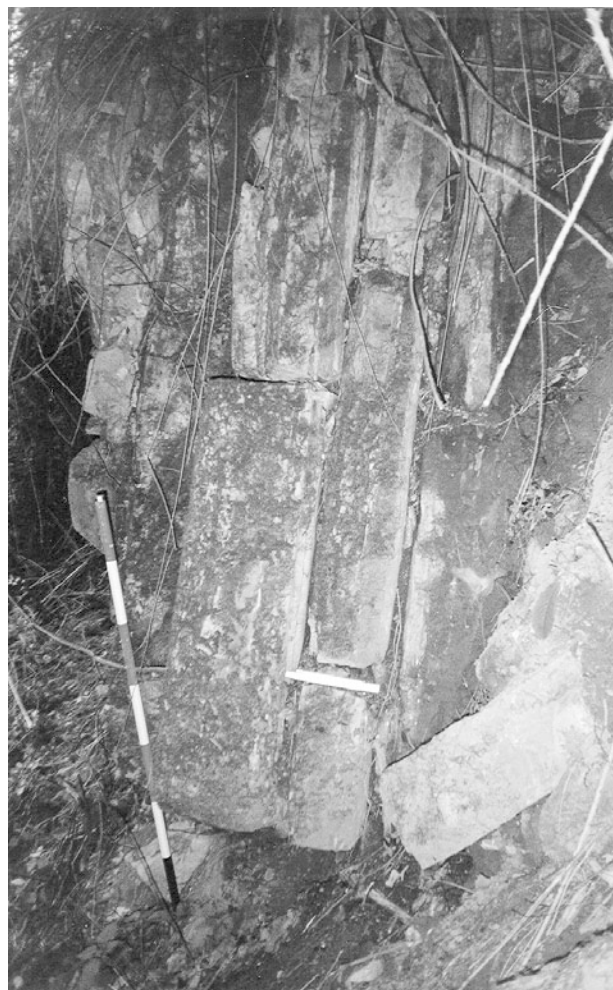
Fig. 10 – Monte Alto. Parte destra del troncone di torre, dove si nota il taglio (1).

**DATI MATERIALI.** Si nota la mancanza di interi corsi sia nella parte nord dell'interfaccia di distacco del troncone dal basamento (si veda il taglio n. 1: Fig. 10), sia nella parte sud (taglio n. 2).

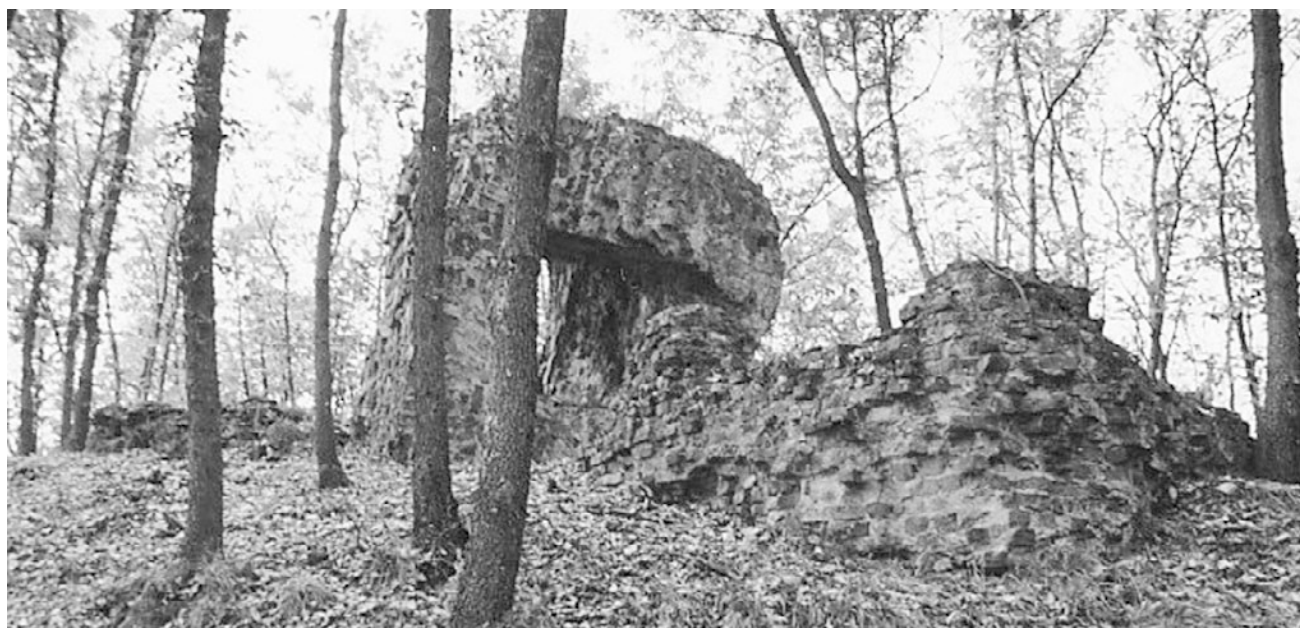
Fig. 11 – Vista d’insieme della base in pietra (in primo piano) e del blocco abbattuto (in secondo piano) della torre del Marocco. Nell’immagine si possono notare gli elementi litici originariamente appartenenti al basamento in pietra, ancora attaccati al troncone abbattuto.

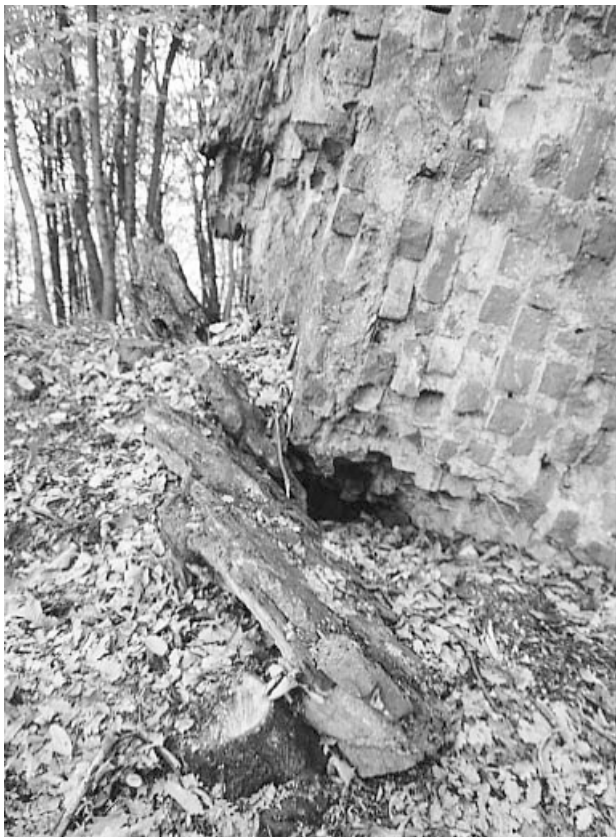
Fig. 12 – Particolare del perno di rotazione sul quale si è abbattuta la torre.

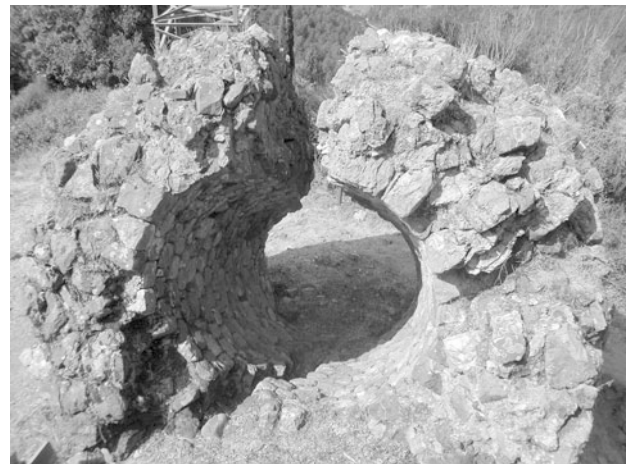
Fig. 14 – Particolare dell’area di scalzo sui resti del troncone della torre della Brina.

Al momento del cedimento il fusto della torre ha subito una lieve rotazione su se stesso, come dimostra il moncone della struttura abbattuta coricato immediatamente a sud-ovest della base (a distanza di circa 40 cm).

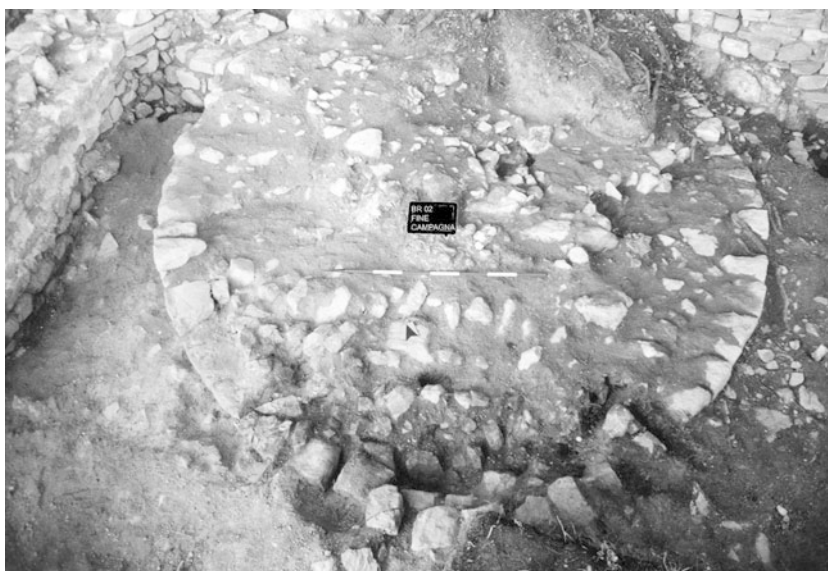
Fig. 15 – I tagli ed i resti dei pali carbonizzati sulla base della struttura demolita.

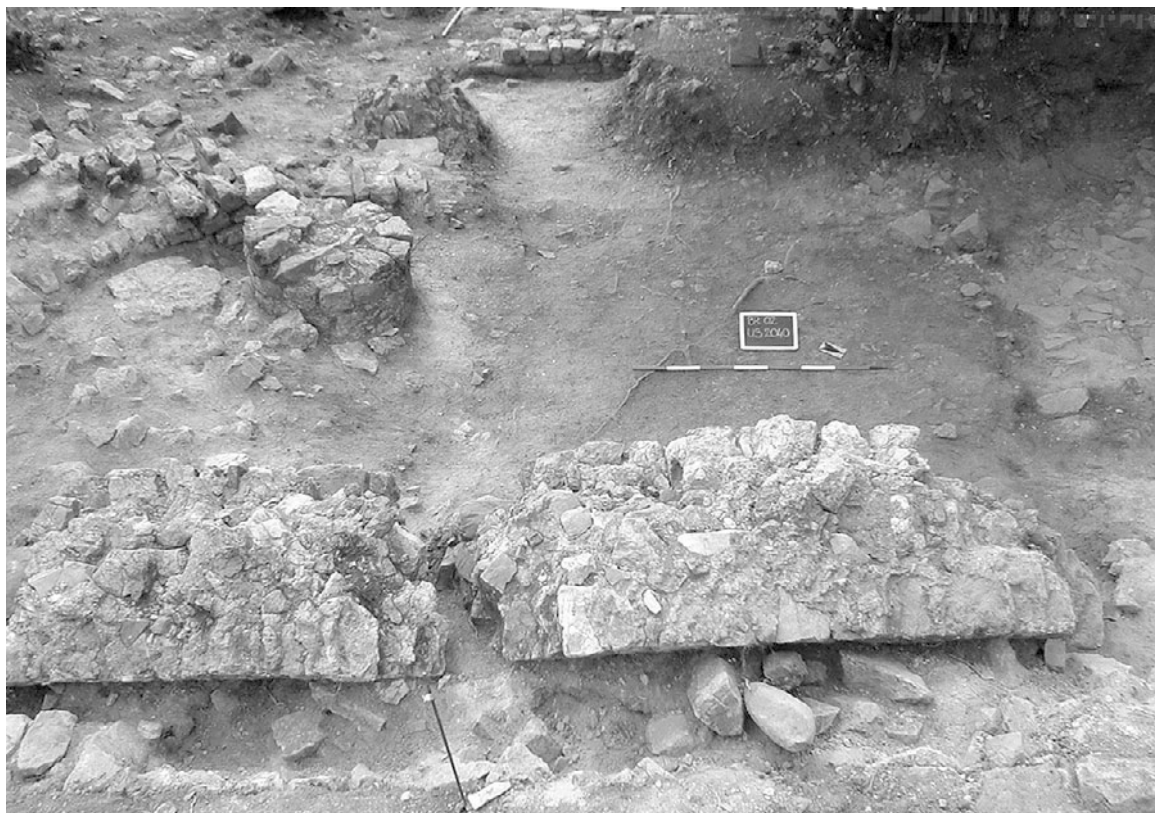
Fig. 17 – Diversi tronconi dei perimetrali del cassero abbattuti e fatti cadere all'interno dell'edificio dopo il suo abbandono ed i primi crolli dei tetti (vedi particolare a sinistra).

Nel caso della Brina la destrutturazione delle opere fortificate del cassero è stata completata con l’abbattimento della cinta muraria e con lo smantellamento delle strutture perimetrali dell’edificio signorile, scalzate con l’ausilio di leve e rovesciate sopra lo strato di crollo del tetto (Fig. 17).
